武当山元和观文物保护工程勘察设计方案

Reconnaissance Design Project of Cultural Relic Protection: Yuanhe Temple in Wudang Mountain

摘要 该文为文物保护工程勘察设计方案,其内容在对文物本体现状勘察、建筑结构描述,文物价值评估的基础上,依据《文物保护法》,编制与之相适应的修缮方案,达到文物修缮不改变原状原貌的原则。

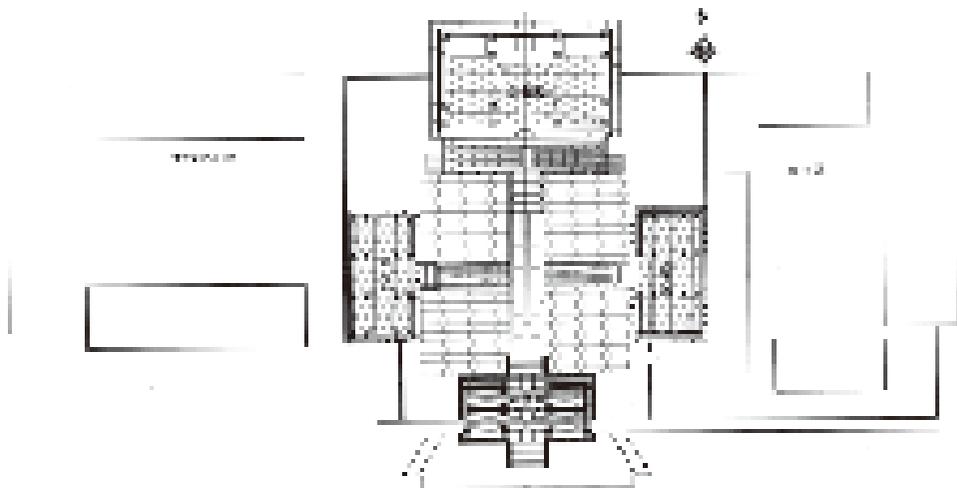
图1 元和观建筑总平面图

武当山元和观位于湖北省丹江口市元和观村,坐南朝北偏东5°,东邻遇真宫0.75km,西距玉虚宫4km,坐落在崇山环抱、地势空旷、黄土层堆积的平坦山岗之上,海拔195.50 m,面积8904 m²(图1)。

元和观现存建筑经现场勘察测绘，南北主轴线长84 m，东西长106 m，现存建筑23间，建筑面积约1 010 m²（图1）。

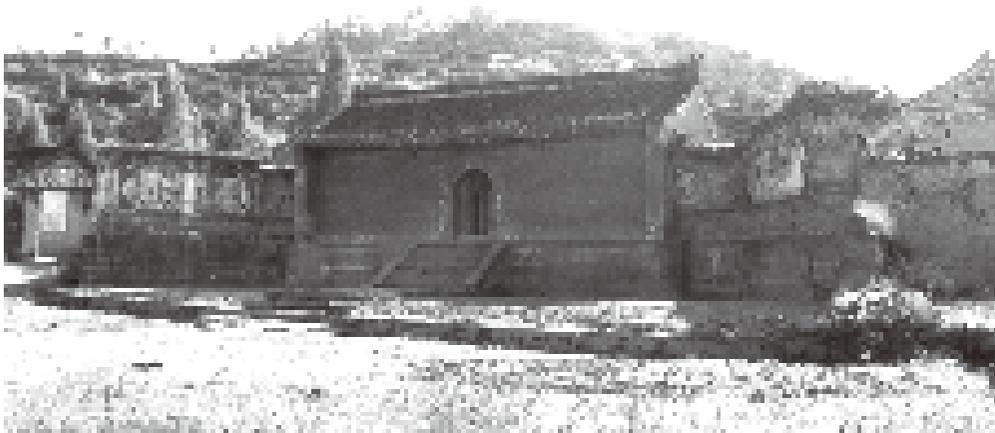
图2 元和观龙虎殿现状图

龙虎殿：坐南朝北，建于高1.69 m的石台基上。屋顶现为硬山式，山墙前后出犄头，屋面饰小

青瓦，明间前后各开一个卷顶拱门（图2~3）。面阔3间，进深2间，通面阔15.13 m，通面深7.45 m，檐柱直径0.32 m，柱高（含柱顶石）3.14 m，中柱直径0.32 m~0.40 m，柱高（含柱顶石）4.75 m。室内结构明间中柱分心造梁架，次间抬梁式。明间分心造五架梁长5.85 m，截面0.4 m、0.24 m，三架梁长3.10 m，截面0.335 m、0.26 m。平板枋截面0.20 m、0.12 m，额枋截面0.27 m、0.216 m。平板枋之上饰一头三升斗拱，正脊檩下饰一斗三升隔架斗拱，柱头科斗拱呈十字形，斗拱侧面呈瓣状形，坐斗、槽升子之幽均作弧形。柱科坐头长0.26 m、宽0.24 m、高0.15 m，筒子十八斗长0.23 m、宽0.12 m、高0.075 m，槽升子长0.12 m、宽0.12 m、高0.075 m，正心瓜拱长0.54 m、截面0.115 m、0.09 m。墙体厚0.4 m，次间中柱与山面之间有隔墙，上身白灰粉刷，下身墙裙青砖打磨砌筑。

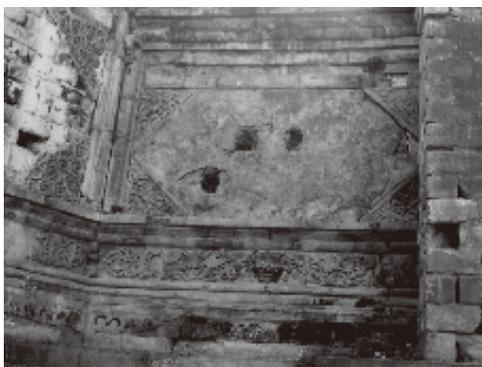
图6 元和观影壁镶嵌的卷草花饰

龙虎殿年久失修，屋面破烂不堪，东次间前后檐因柱头科斗拱糟朽，导致檩子外闪，屋顶下陷。屋面瓦件参差不齐，部分椽子糟朽断裂致使漏雨严重。正脊砖砌杂乱，虽是硬山而无垂脊，前后檐下部分斗拱残缺流失，装修毁之殆尽（图3~4）。地面方砖残存20%，外墙面粉刷剥脱，台阶石错位。殿前甬道石墁铺残存5 m，其他墁铺荡然无存。两侧八字形影壁石基础裸露风化，东壁已毁，仅剩墙体，西壁冰盘檐以上构件均已残破，瓦件全无，壁间镶嵌的卷草装饰构件较为完整（图5~6）。

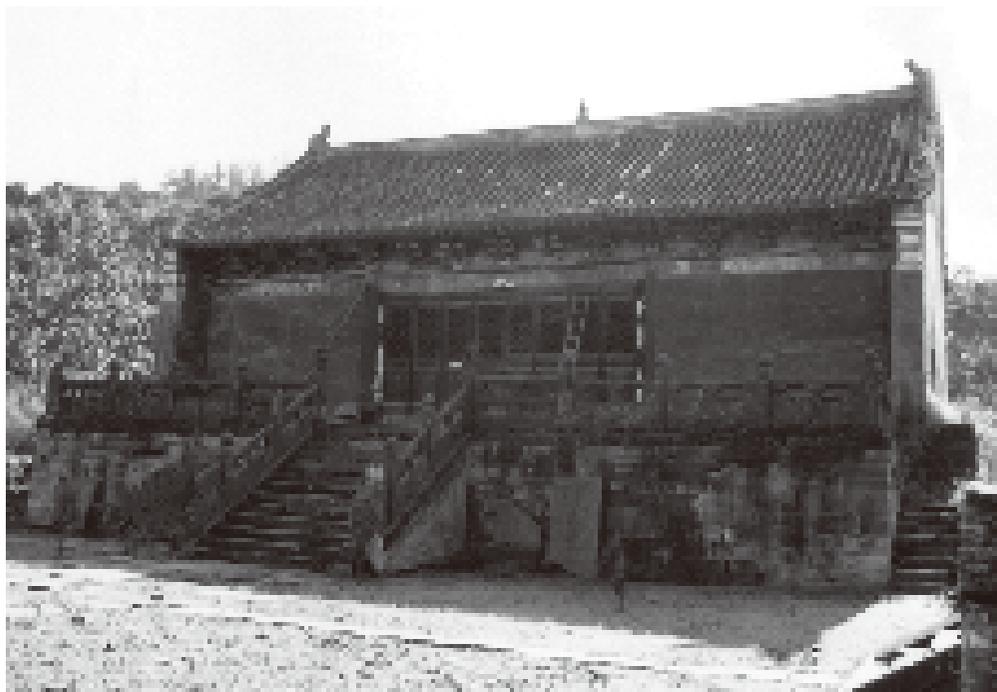
图7 元和观玄帝殿现状图

高2.61 m的石台基上。玄帝殿现为硬山式，前檐山面出檐做墀头，背后出檐做封檐。玄帝殿正前面设月台，安装石制勾栏（图7~8）。玄帝殿面阔进深均为三间，通面阔20.82 m，通面深为12.63 m（不含月台，图9）。檐柱直径0.4 m~0.36 m，柱高（含柱顶石）3.87 m，金柱直径0.48 m，柱高（含柱顶石）5.6 m。室内结构明间、次间为抬梁式，在金瓜柱、脊瓜柱相对应的地方安装卷草驼峰，极具特色。明间三架梁长3.3 m、截面0.33 m、0.29 m，随梁枋截面0.20 m、0.11 m，五架梁长6.36 m、截面0.4 m、0.35 m，随梁枋截面0.245 m、0.19 m。挑尖梁长3.0 m、截面0.40 m、0.22 m，挑尖随枋长3.35 m、截面0.22 m、0.08 m，正脊檩直径0.27 m，垫枋截面0.28 m、0.08 m，脊额枋截面0.28 m、

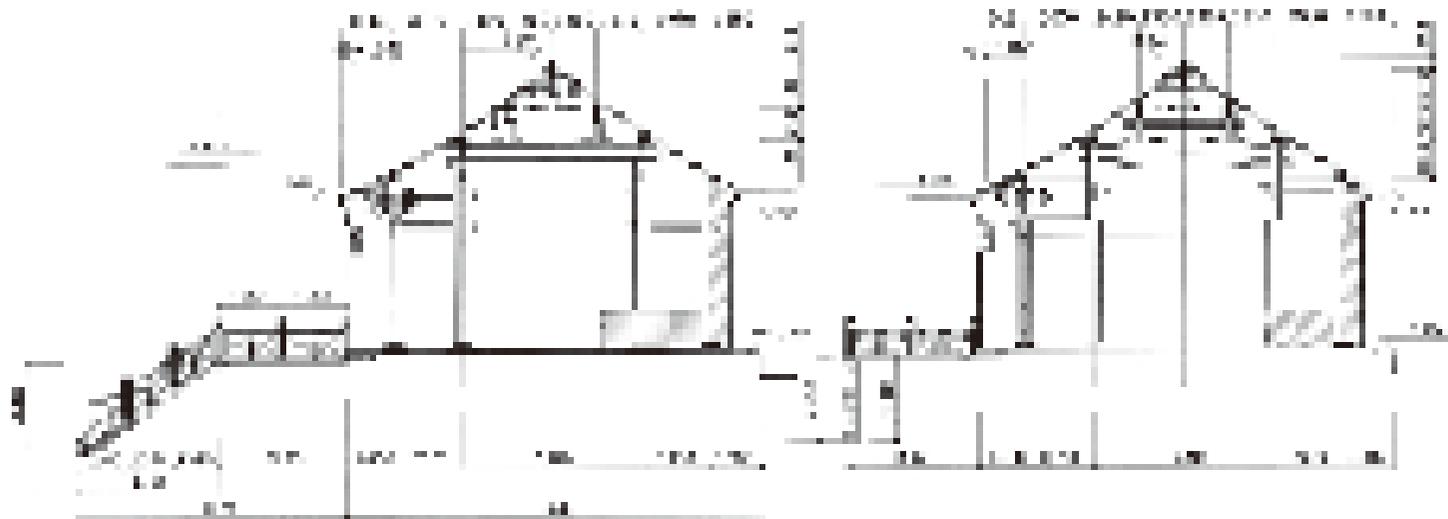
图10 元和观玄帝殿明间、次间梁架剖面图

0.29 m。金檩、正心桁直径0.27 m，随枋截面0.27 m、0.08 m。次间三架梁长3.3 m、截面0.33 m、0.25 m，随梁枋截面0.20 m、0.11 m。五架梁长6.36 m、截面0.38 m、0.30 m，随梁枋截面0.24 m、0.15 m（图10~11）。东西次间山面、梁架空档之间留存丹青壁画，并有题名。东面壁画题名分别为“香山老人图”、“猕猴献古”、“方山晴雪”、“梅鹿献花”、“龙山烟雨”；西面壁画题名分别为“八仙接寿图”、“黑虎巡山”、“沧浪绿水”、“乌鸦引路”、“槐阴古渡”，室内梁枋上画有绚丽彩画（图24~25）。前檐平板枋上装饰五踩重昂斗拱，共15攒。平板枋截面0.37 m、0.13 m，额枋截面0.40 m、0.15 m。平身科坐斗长0.32 m、宽0.30 m、高0.18 m，槽升子

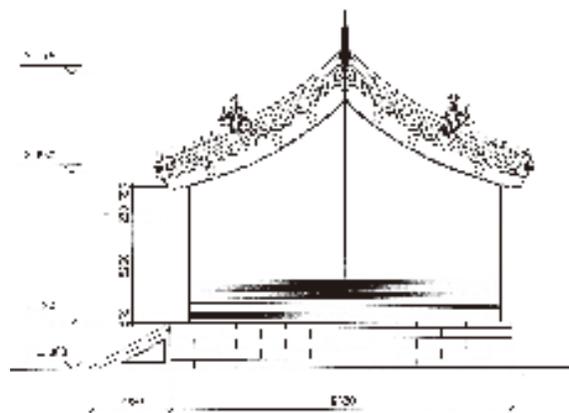
图21 元和观东西配殿侧立面图

东、西配殿：硬山式双层木楼房，前檐出墀头，后墙为封檐。廊步施挑枋垂花柱，屋面饰布瓦。面阔进深均为三间，通面阔13.9 m，通面深7.48 m，坐落在高1.12 m的石台基上。据考证，配殿原貌为明代小式建筑，单檐悬山式，并设前廊。目前配殿建筑形式，系清·道光年间及解放前改建而成。解放后，室内结构又被农户改造，明间、次间筑墙隔间，木楼板全部拆除。现方砖地墁残存30%，前露明条石风化酥碱8.6 m，后露明条石松动错位，整体建筑已呈破烂不堪景象（图28）。
